Hochfrequenzabschirmung im Dachgeschoss

Baubiologische Modernisierung eines Einfamilienhauses

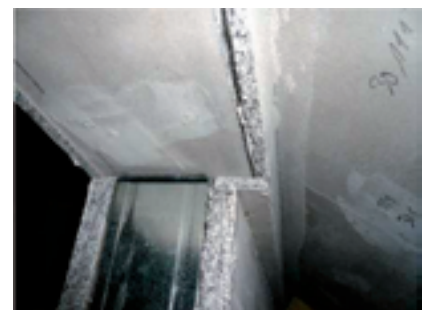
Bild 1: Doppelte Beplankung im Übergang WC-Wand zur Mittelfette; die dunklen Sprengel im Querschnitt zeigen die Graphitanteile

Die zweilagig bis an die Dämmebene bekleideten Mittelpfetten reduzierten Fehlstellen im Schirm nahezu vollständig. Im Bereich der Stützen und notwendigen Büge sind nach kniffliger Feinarbeit noch kleine, nur auf Stoß abgeschirmte Bereiche verblieben. Durch die hohe Absorptionsfähigkeit der eingesetzten Gipskartonplatten sind diese geringen Fehlstellen vernachlässigbar, was durch Kontrollmessungen bestätigt werden konnte.

Graphit in Kombination mit dem kristallin gebundenen Wasser des Gipses wird ein Großteil der Strahlung absorbiert statt nur reflektiert. Hierdurch verringert sich deutlich die Gefahr von Interferenzen im zu schützenden Raum. Die Ausführung erfolgte durchgängig im kompletten Dachschrägenbereich zweilagig.

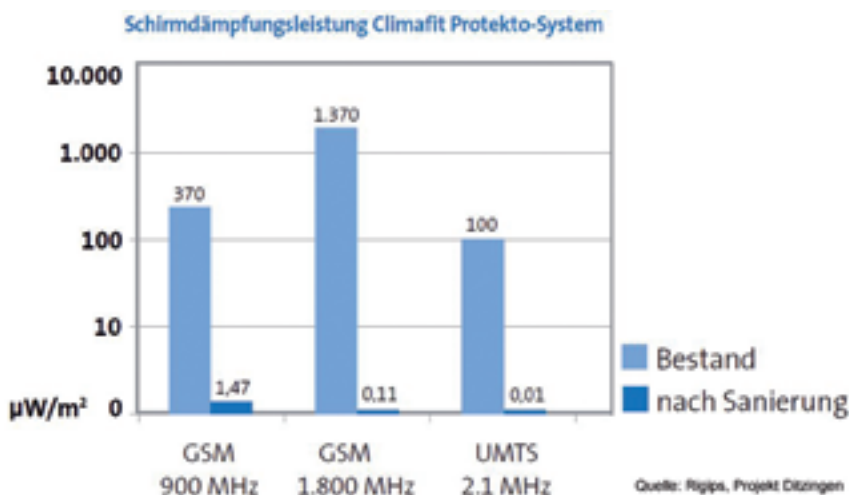
Die hohe Leistungsfähigkeit der Abschirmung konnte mittels umfangreicher Freimessung mit Spektrumanalyzer unter realen Bedingungen nachgewiesen werden. Dabei lag ein besonderes Augenmerk auf möglichen Leckagestellen bei Materialübergängen Wand-Dach und den Durchdringungen. Das Ergebnis war ein Höchstmaß an Abschirmung und somit eine deutliche Verbesserung des Wohnklimas – wie sie von Bauherr und Architekt als proaktive Schutzmaßnahme geplant war. Die Sanierungskontrolle, bei der die Messungen der Strahlenbelastung im Objekt vor und nach der Sanierungsmaßnahme sowie innen und außen verglichen wurden, ergab eine Gesamtreduzierung von 30 dB. Das entspricht einer Reduktion auf 1/1.000 bzw. 0,1% der Ausgangssituation! Durchdringungen der Abschirmung wie z.B. Steckdosen, Stützpfiler oder Anschlussbereiche an Dachflächenfenster beeinträchtigen grundsätzlich das Gesamtergebnis von Abschirmungen: Durch die Verwendung von absorbierenden Abschirmmaterialien und sorgfältig geplanter, qualitativ hochwertiger Handwerksarbeit können diese Einflüsse weitgehend reduziert werden,

Bild 2: Messergebnisse vor und nach der Abschirmung im Dachgeschoss
